# **WORKSHOP PENGURANGAN RESIKO BENCANA GEMPA SURABAYA DAN JAWA TIMUR**

**ENDAH WAHYUNI  
PUSAT STUDI KEBUMIHAN, BENCANA DAN PERUBAHAN IKLIM – LPPM  
DEPARTMEN TEKNIK SIPIL  
INSTITUT TEKNOLOGI SEPULUH NOPEMBER  
[endah@ce.its.ac.id](mailto:endah@ce.its.ac.id)**

**ASESMEN KERENTANAN BANGUNAN  
TERHADAP ANCAMAN GEMPA DAN  
PEMETAANNYA DI SURABAYA**

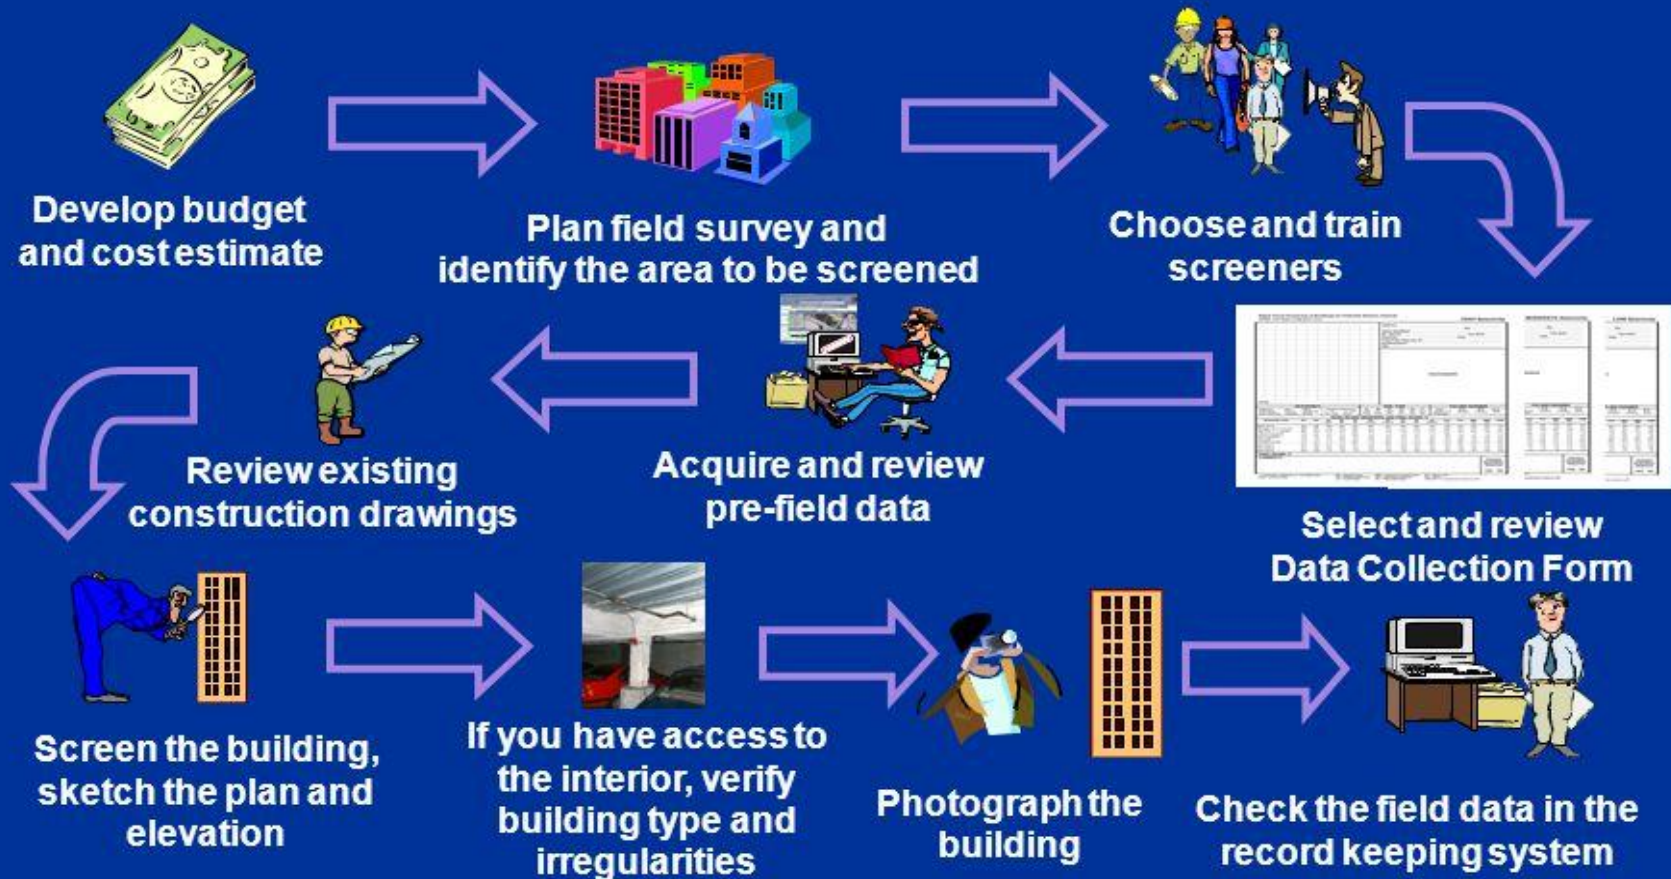
# Rapid Visual Screening Implementation

- ▶ The Rapid Visual Screening method is designed to be implemented without performing any structural calculations. **The inspection, data collection and decision-making process occurs at the building site.**
- ▶ The procedure utilizes a damageability grading system that requires the evaluator to
  - ▶ identify the **primary structural** lateral load-resisting system, and
  - ▶ identify building attributes that modify the seismic performance expected for this lateral load-resisting system along with **non-structural components**.

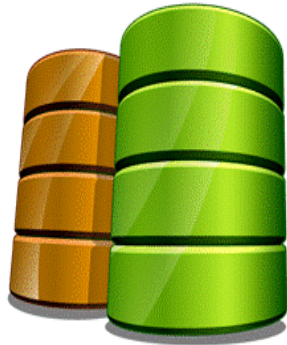
Server Pangkalan Data

Pembuatan database :

1. Lokasi
2. Nilai Pemeriksaan Cepat
3. Kondisi Tanah
4. Foto
5. Data sebelum dan sesudah

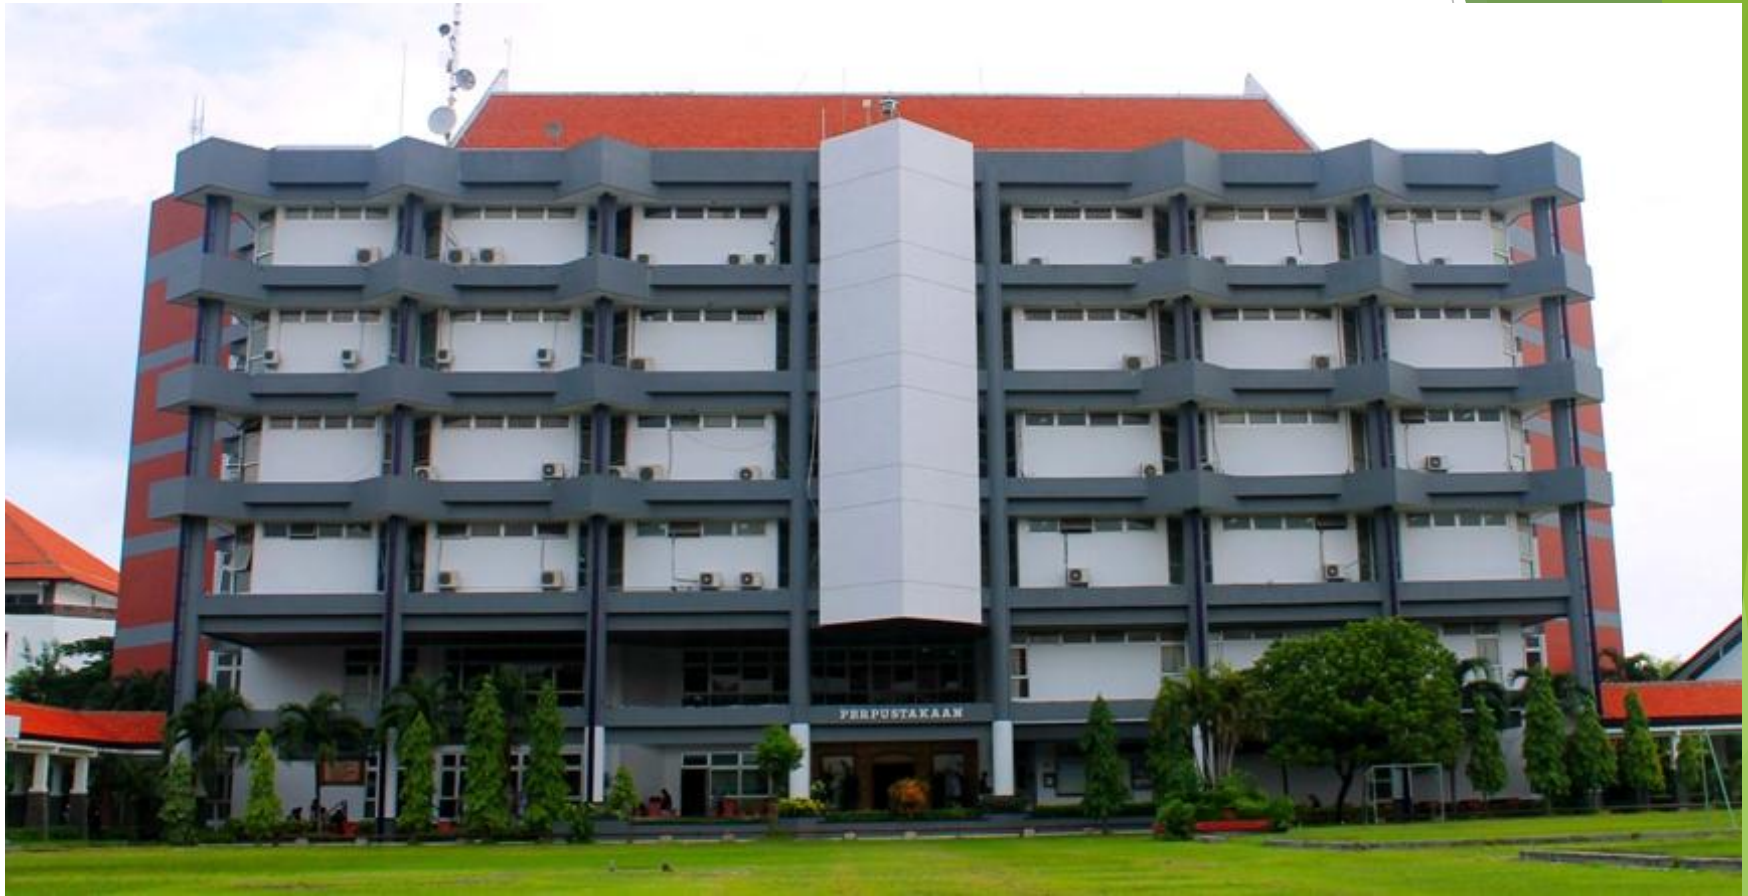
# Gedung Perpustakaan ITS

Gedung perpustakaan dinyatakan aman karena mendapatkan skor akhir 3.1 ( $>2$ ), hal ini sesuai dengan Laporan Perencanaan Strukur Gedung Perpustakaan (P2T,1994) yang telah direncanakan tahan gempa.

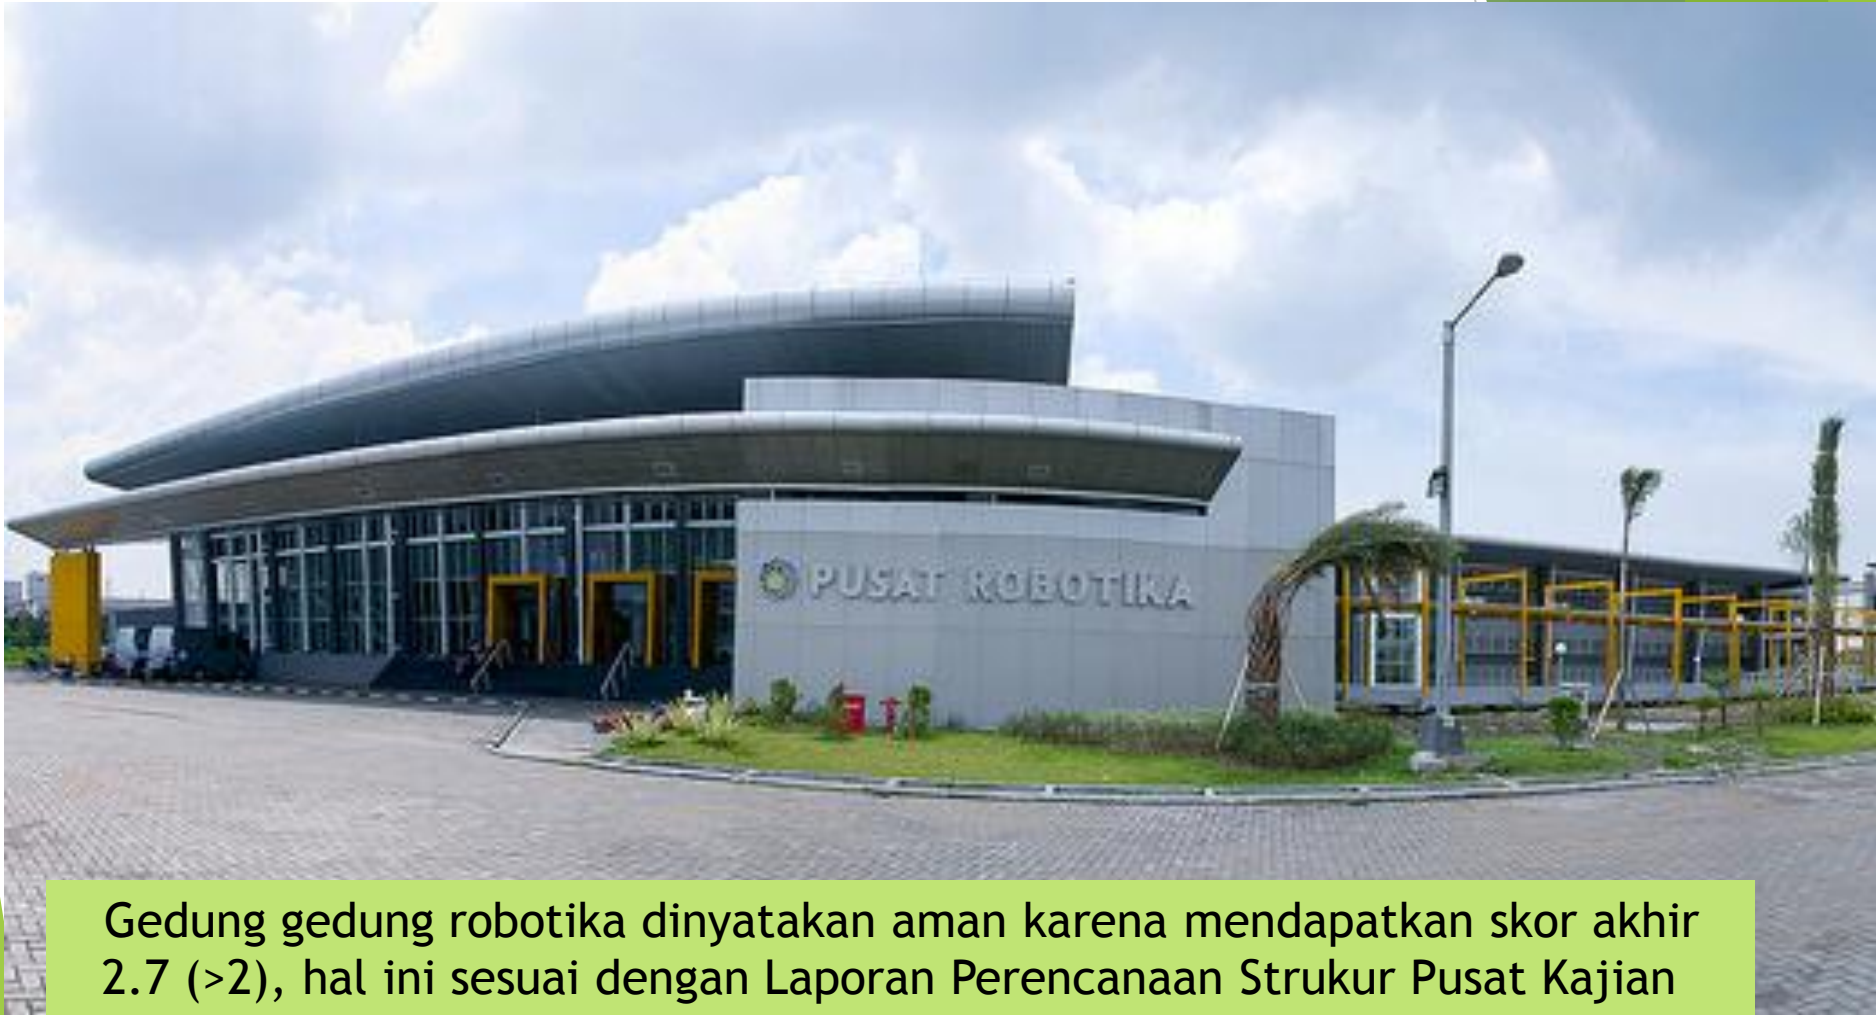
# Gedung Robotika ITS

Gedung gedung robotika dinyatakan aman karena mendapatkan skor akhir 2.7 ( $>2$ ), hal ini sesuai dengan Laporan Perencanaan Strukur Pusat Kajian Robotika Nasional (PIMPITS, 2009) yang telah direncanakan tahan gempa.

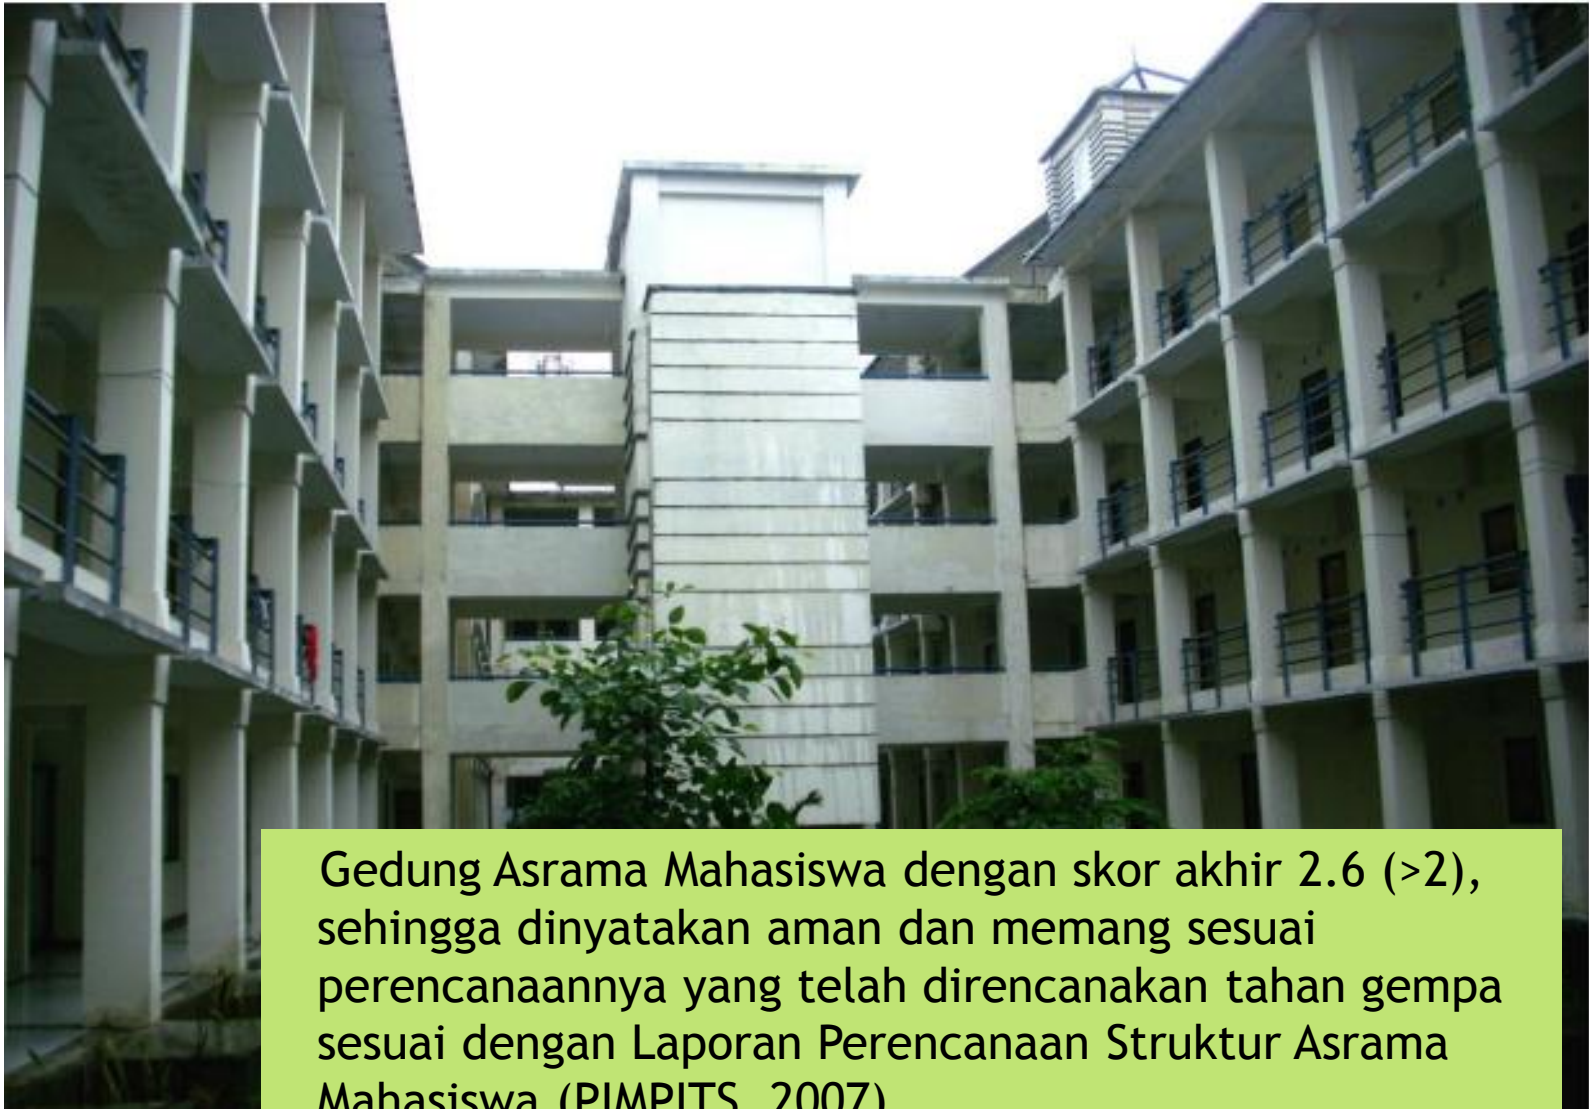
# Asrama Mahasiswa ITS

Gedung Asrama Mahasiswa dengan skor akhir 2.6 ( $>2$ ), sehingga dinyatakan aman dan memang sesuai perencanaannya yang telah direncanakan tahan gempa sesuai dengan Laporan Perencanaan Struktur Asrama Mahasiswa (PIMPITS, 2007) .

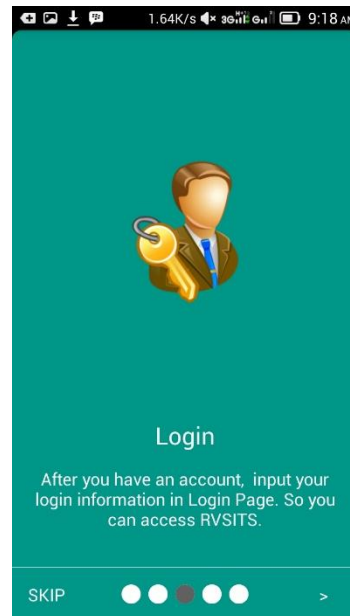
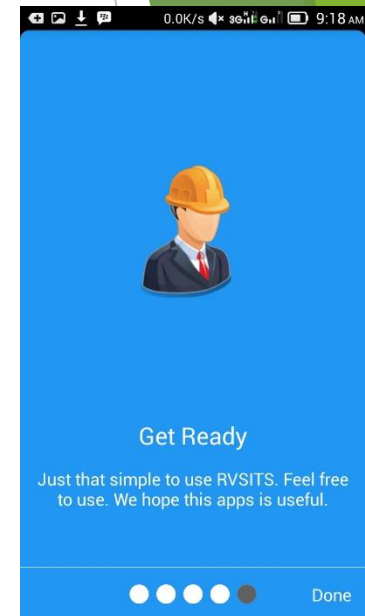
# WELCOME SCREEN APLIKASI RViSITS

Pada welcome screen terdapat beberapa menu untuk melakukan registrasi maupun log in sebelum melakukan survey.
